# Salvaguarda

# CHECK LIST EQUIPO DE CÓMPUTO

# ORDEN DE SERVICIO

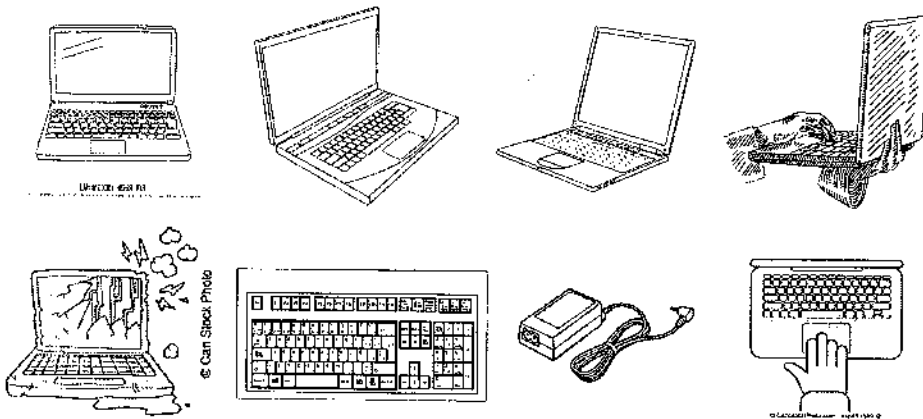
Se cambia batería por fin de vida útil. El equipo se encuentra en buen estado sin golpes ni rayones fuertes. Pequeñas fracturas en tapa de acceso a la altura de los puertos USB y Ethernet
